# 高所作業の安全対策

15分勉強会

株式会社 店舗プランニング  
安全衛生管理課 小嶋 賢一

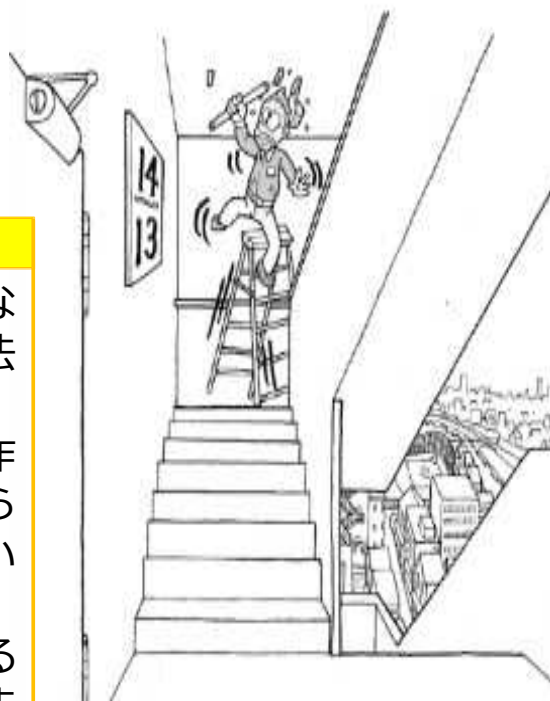
### 3 脚立にまたがってバランスを崩す

【事例】脚立をまたいで乗った状態で蛍光灯の交換作業をしていたところ、バランスを崩し階段に墜落した。

作業前に周りに危険箇所がないか確認し、安全な作業方法を考えること。

なお、脚立にまたがっての作業は一旦バランスが崩れたら身体を戻すのが非常に難しい。

脚立の片側を使って作業すると、3点支持（※）がとりやすい。

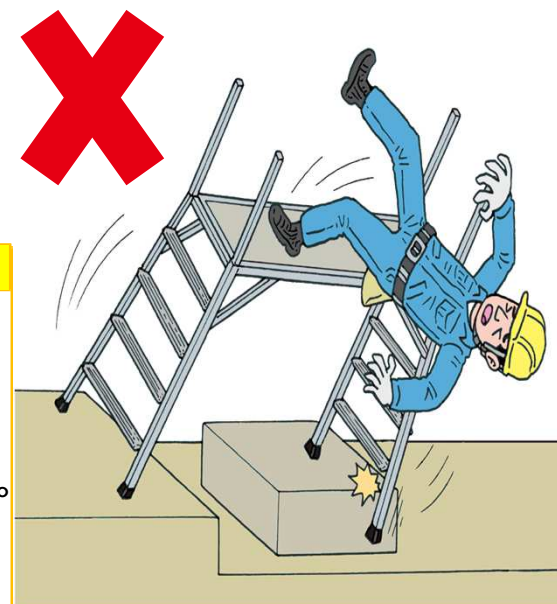
### 6 斜面、段差のある場所での作業

【事例】床段差がある場所に使用し、可搬式作業台がバランスを崩し、転落。

凸凹のある場所、軟弱な場所、滑りやすい場所では、直接、使用してはならない。

伸縮式を勧める。

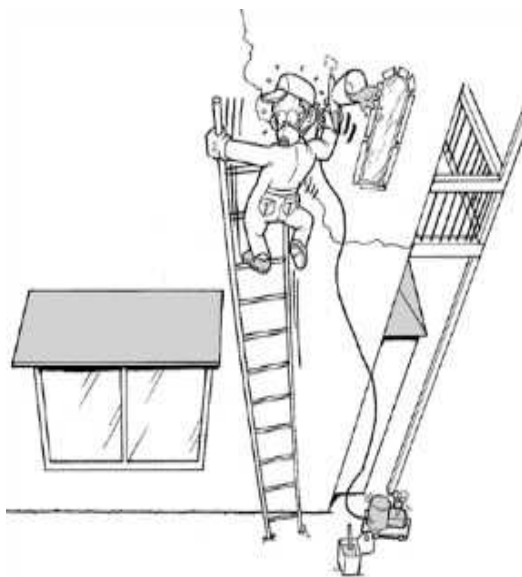
### 1 はしごの上でバランスを崩す

【事例】 はしごから身を乗り出して作業したところ、バランスを崩して墜落した。

はしごでの作業を選択する前により安全な代替策を検討する。

作業床を設ける  
補助員を設ける

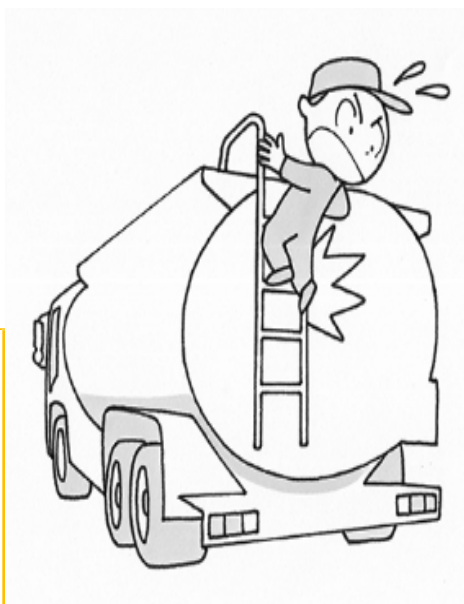
### 3 はしごの昇降時に手足が滑る

【事例】はしごが水で濡れていたため、足元が滑って墜落した。  
（耐滑性の低い靴を使用）

踏み面に滑り止めシールを貼る。  
耐滑性の高い靴（と手袋）を使用する。

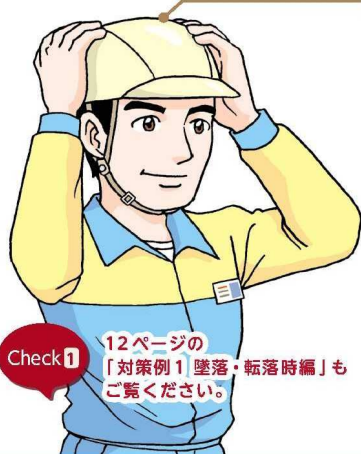
着用時  
5つのポイント

- 1 「墜落時保護用」を使用すること
- 2 傾けずに被ること
- 3 あご紐をしっかりと、確実に締めること
- 4 破損したものは使わないこと
- 5 耐用年数を守ること

1 要チェック！  
ヘルメット内側に貼られている「国家検定合格標章」等に用途が書かれています！

参考  
あごヒモと耳ヒモの接続部分を留め具等で固定すると、墜落時の衝撃でヘルメットが着脱しにくくなります！

特に1と3を忘れずに！（死亡災害時によく見られた、忘れやすいポイントです）
